**BUREAU
VERITAS**

RAPPORT D'INTERVENTION SUR SITE

N° 1184682/1C

Objet : **Essai de choc 1200 joules sur**
plaques SUNTUF 4000 (NERVESCO 3.45.1000 T).

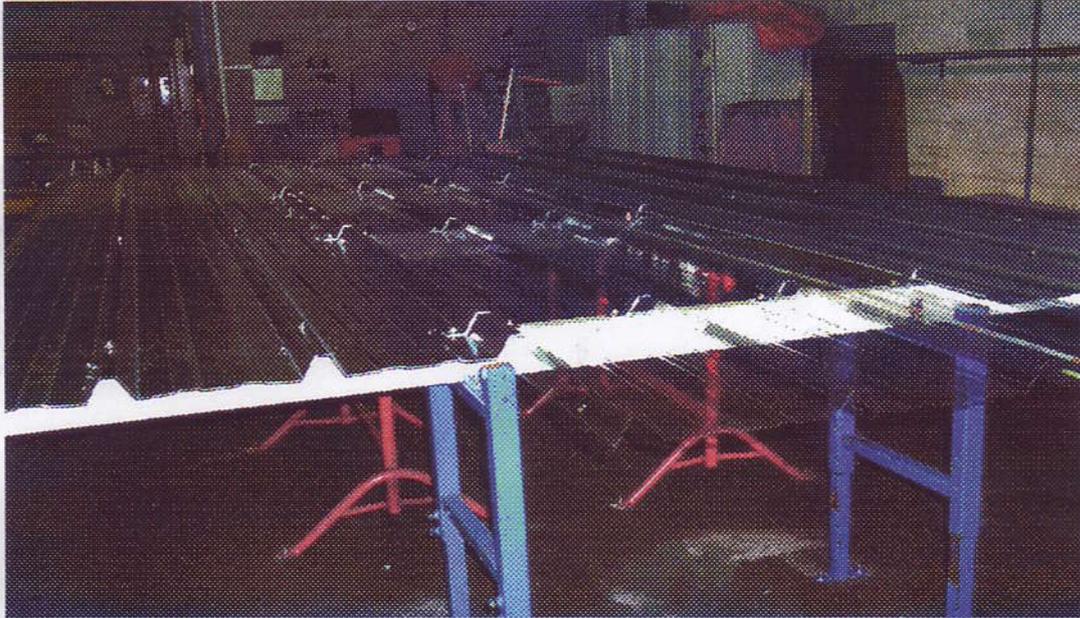
La plaque testée est posée sur 4 appuis (3 travées de 1,5 m), en acier de largeur 50 mm, chaque nervure étant fixée à l'aide d'un omega en acier, de largeur 35 mm avec 2 vis autoperceuses \varnothing 6,3 (un de chaque côté de la nervure).

Longitudinalement, la plaque est raccordée à 2 plaques nervurées en acier NERVESCO 3.45.1000 T. Ces recouvrements longitudinaux sont couturés avec 1 vis \varnothing 6,3 tous les 30 cm.

Pour la plaque en polycarbonate, la travée testée est la partie centrale.

Vue du banc d'essai avec maquette montée

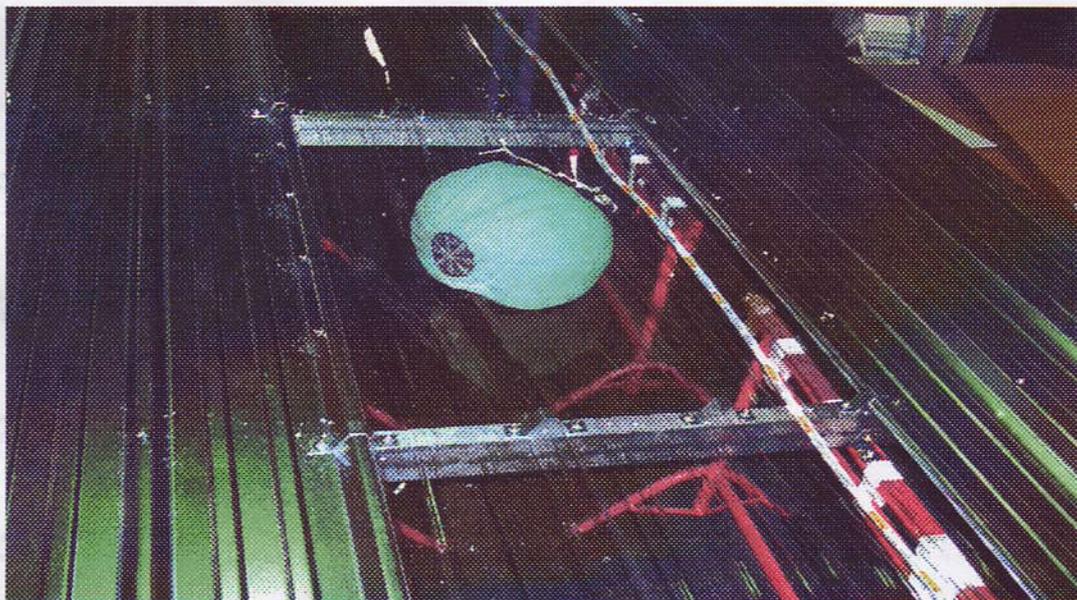
Un sac de 50 kg conforme à la norme NF P 08-301 est lâché d'une hauteur de 2,40 m (hauteur entre le fond du sac et le sommet d'onde) sans vitesse.

A l'issue du choc, on constate une déformation de la plaque, sans aucune rupture.

Le sac est retenu et aucune ouverture n'est créée.

Vue après choc
